# 対策箇所図

別添 2

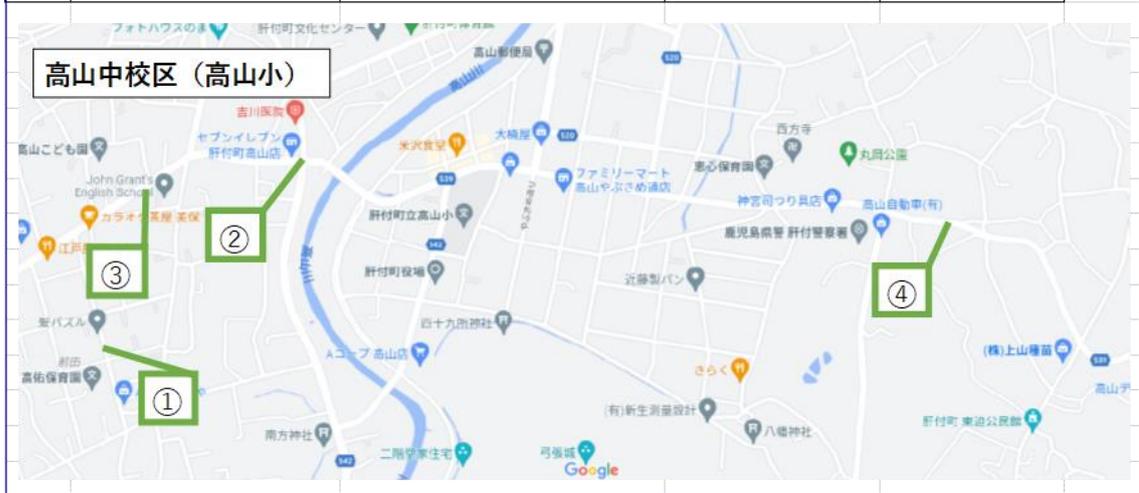
## 【高山小学校】

番号	危険・要注意の場所	状況・危険の内容	対策・要望等	備考
1	上之馬場地区。高佑保育園前の一歩道	細い道路だが、直線で車の速度出やすい。	道路改良工事（R3設計、R4～R8工事予定）	
2	セブイレブン高山店前の横断歩道	横断歩道が消えかかっている。	塗り直し申請済み。路面標示の改善を要望。	
3	前田地区。エネオス高山SS前の横断歩道	信号なし。車のスピード出やすく左右確認が必要。	横断歩道等の塗り直し。	
4	野崎方面から野付警察署までの県道539号線	歩道と車道の区別ない。カーブ多く見通し悪い。	植物剪定等を検討。警察や地域振興局と状況確認。

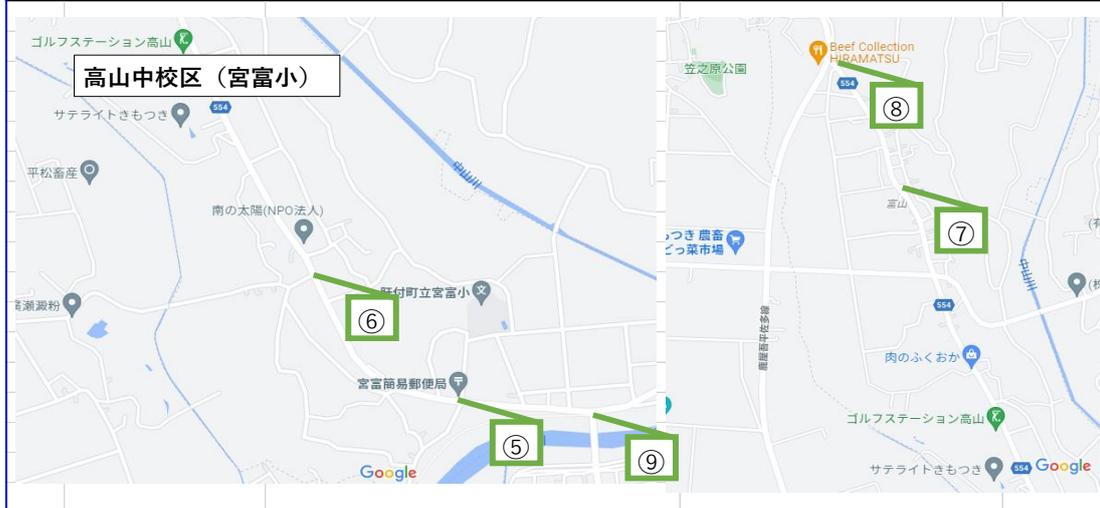
## 【宮富小学校】

番号	危険・要注意の場所	状況・危険の内容	対策・要望等	備考
5	簡易郵便局前横断歩道	交通量が多い。高山方面からは下りになり車速が出やすい。信号なし。	横断歩道の白線の塗り直しをする。スピードを抑制するための路面標示の設置を検討する。	
6	末次自動車前横断歩道	高山方面からは坂の頂上にあたり、見通しが悪い。信号なし。	横断歩道の白線の塗り直しをする。スピードを抑制するための路面標示の設置を検討する。	
7	中川路商店付近（富山）	鹿屋向け右側の歩道がない。見通しの悪いカーブが続く。	ラバーボールの設置を検討する。	
8	コアツ工業付近交差点	交通量が多い。	横断歩道の渡り方等、交通安全指導の徹底	
9	宮下橋	交通量が多いにもかかわらず、歩道がない。車道も狭くなっており、欄干が低い。また、橋の前後に急カーブあり。宮富側はT字路になる。	<ul style="list-style-type: none"> <li>R10頃、新しい橋が完成予定とのこと。通行については、学校でも継続指導していく。</li> <li>地権者とも相談の上、一部道路の改良を検討？</li> <li>看板や道路標示の検討を要望</li> </ul>

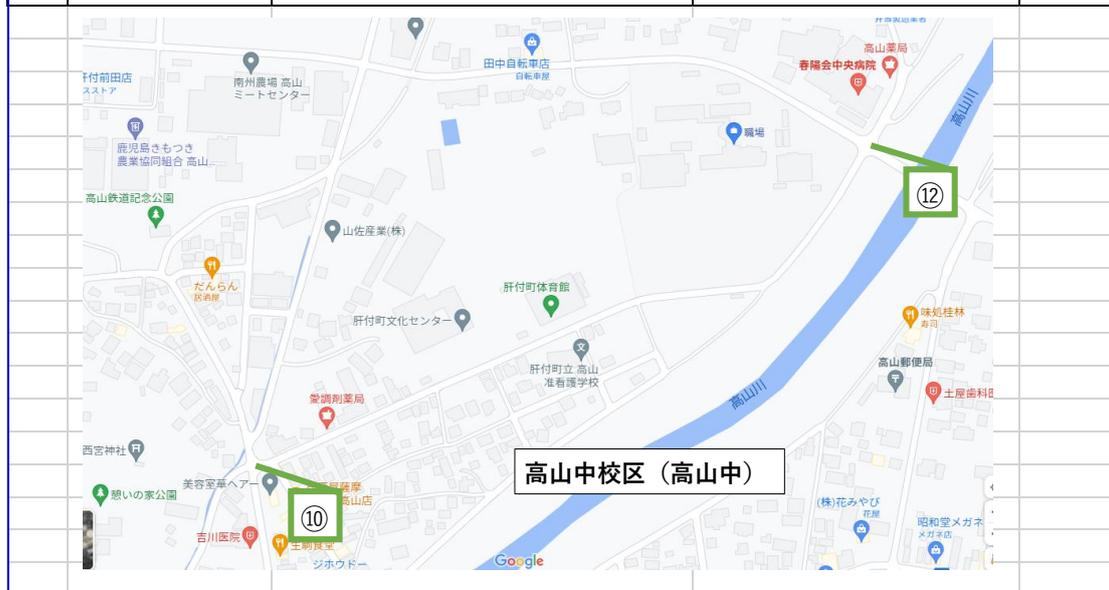
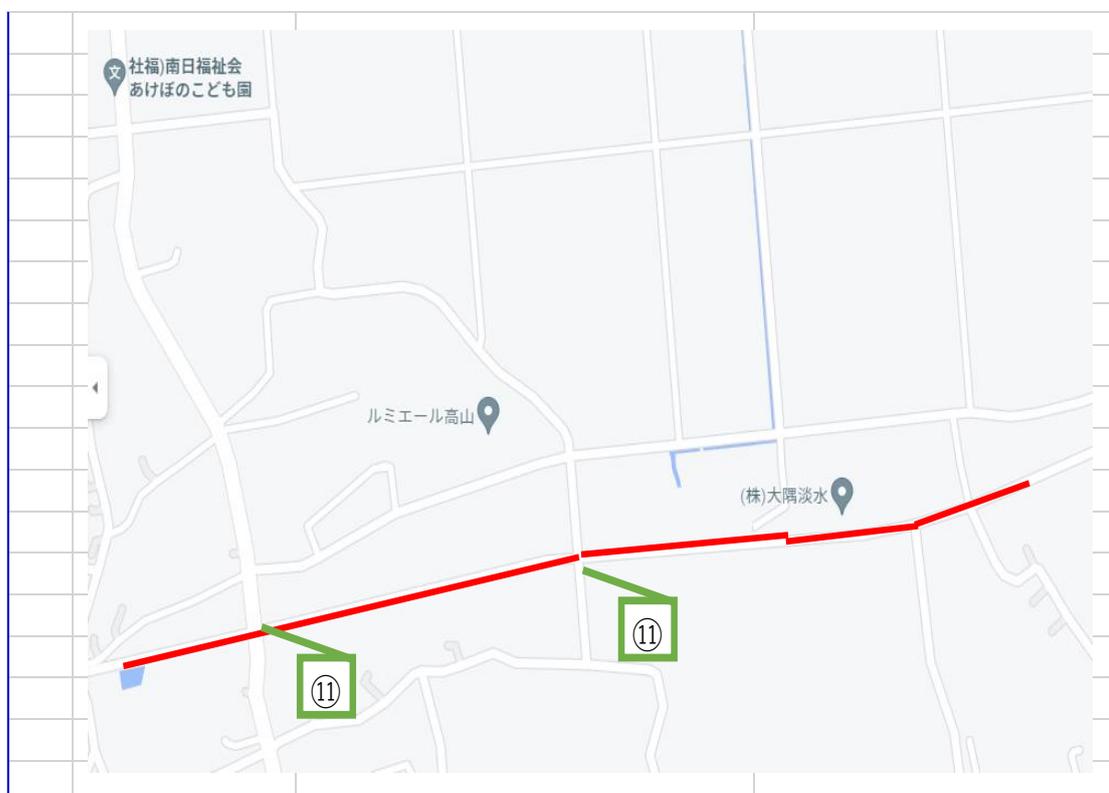
# 【高山中学校】

番号	危険・要注意の場所	状況・危険の内容	対策・要望等	備考
10	新澤酒店前の五叉路	交通量が多いが信号もなく危険。また横断歩道が消えかかっている。	・新しい道路標示を作成 ・朝の立証指導での見守りを継続 ・差し直しを上申済み。警察で取り締まりを強化	
11	旧鉄道道路の交差点	見通しが悪く、自転車と自動車の接触事故も起こっている。	指導を徹底していく。	
12	春陽会前の橋のところの交差点	交通量が非常に多くスピードの出ている車も見られる。郵便局に向かう方の交差点は信号もなく危険。	・一旦停止違反も多いので警察も取締り実施。 ・朝の立証指導での見守りを継続

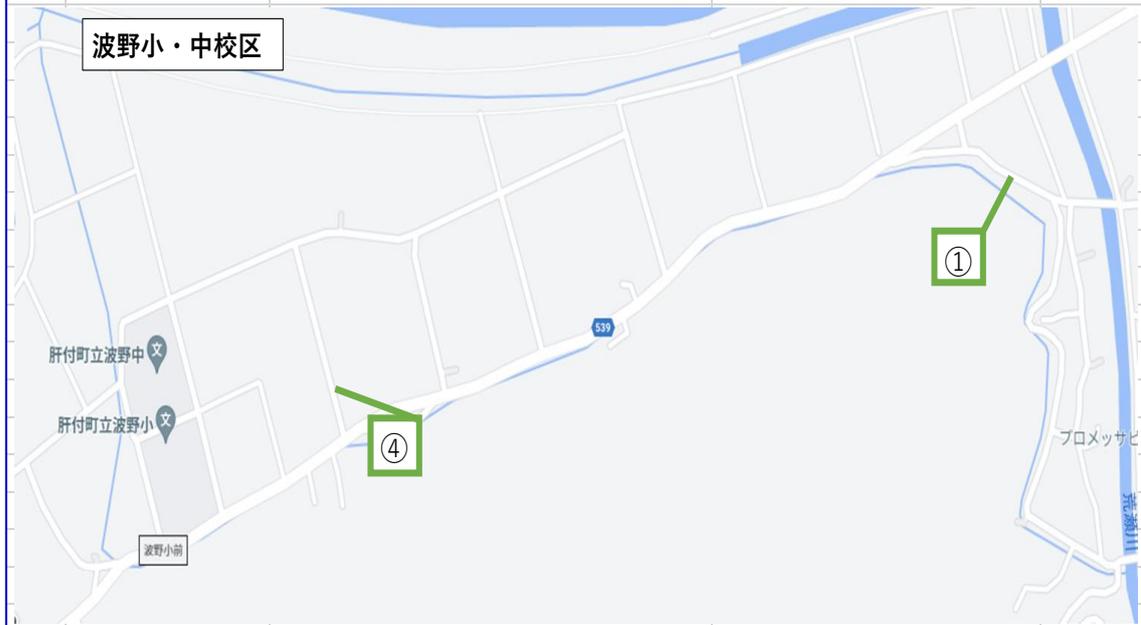
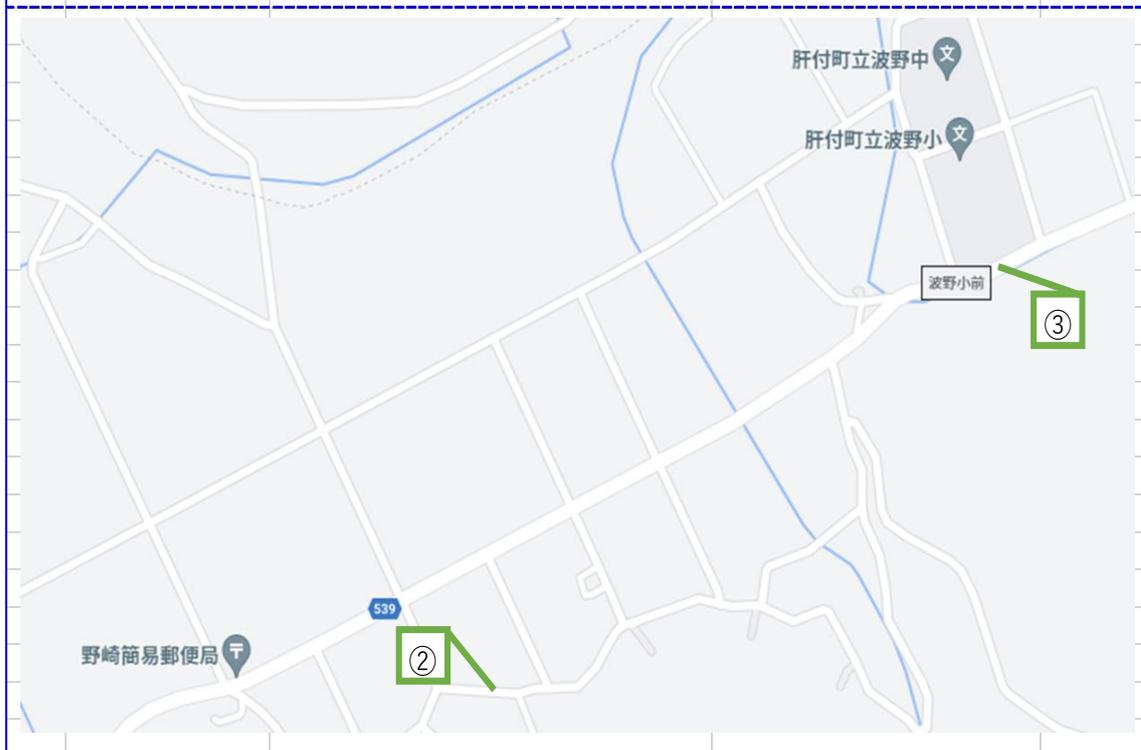
【波野小・中学校】

番号	危険・要注意の場所	状況・危険の内容	対策・要望等	備考
1	旧寺園石油～荒瀬集落	子供が一人になったときに周囲の目（人・車）が少ない。	旧寺園石油から荒瀬集落入口に街灯の設置を地域と協力して町に申請する。	
2	和田集落・田の神様の近く	子供が一人になったときに周囲の目（人・車）が少ない。 空き家がある。 側溝の蓋がなく危険である。	周辺への街灯の設置を地域と協力して町に申請する。	
3	小学校前県道の横断歩道周辺	速度を上げて走る車，トラックが多い。		
4	学校周辺の農道	見通しは良いが，道幅が狭く，ガードレールもない。

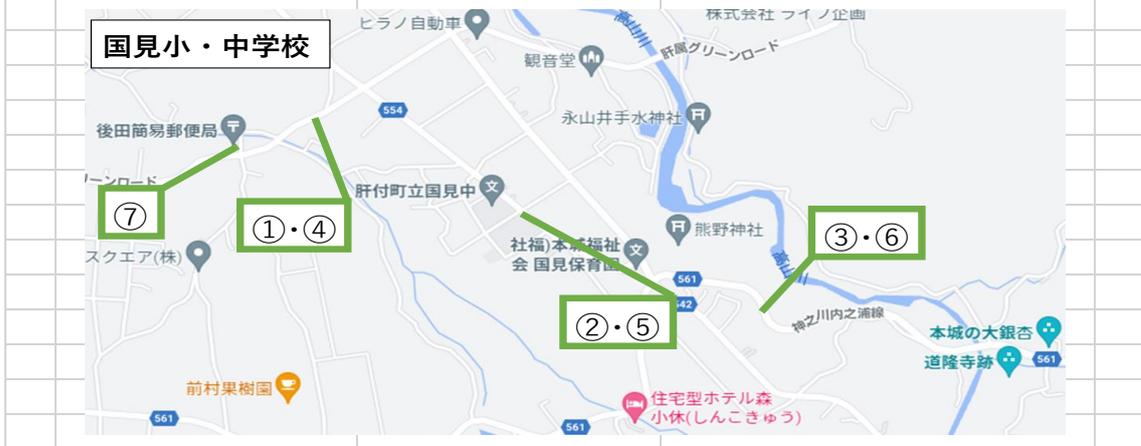
## 【国見小・中学校】

番号	危険・要注意の場所	状況・危険の内容	対策・要望等	備考
1	染木地区（くみず坂～後田郵便局）	薄暗く車や人があまり通らない。見通しが良くない箇所がある。	雑草等伐採を地域と協力して実施し、補助金申請を行う。児童・生徒への安全指導の徹底	
2	学校付近	歩道が狭く白線が薄くなっている。速度を上げて走行する車が多い。	白線の塗り直しを上申済み 車道に「速度落とせ」の道路標示を行う。	
3	国見保育園手前～瀬戸宇治に向かう道路（県道554号から県道562号の間）	付近に助けを求める住宅等が少ない。速度を上げて走行する車が多い。	車道に「速度落とせ」の道路標示を行う。児童・生徒への安全指導の徹底	
4	染木坂	薄暗く車や人があまり通らない。長時間の雨で崖崩れの可能性がある。地震時に陥没や物の倒壊の恐れがある。	道路沿い店舗への安全確認依頼 安全を最優先した通学路の選択指導	
5	国見小・国見中前～ミネサキに向かう道路（県道554号から県道539号の間）	歩道がない。速度を上げて走行する車が多い。	路側帯にグリーンゾーンの明示 児童・生徒への右側通行・歩道通行の徹底	
6	本城コミュニティセンターへの道路	側溝がない箇所がある。	雑草等伐採を地域と協力して実施し、補助金申請を行う。児童・生徒への危険予知指導の徹底	
7	後田郵便局周辺	側溝がない箇所がある。（個人地乗入）	注意喚起を徹底する。危険杭を設置済 児童・生徒への危険予知指導の徹底

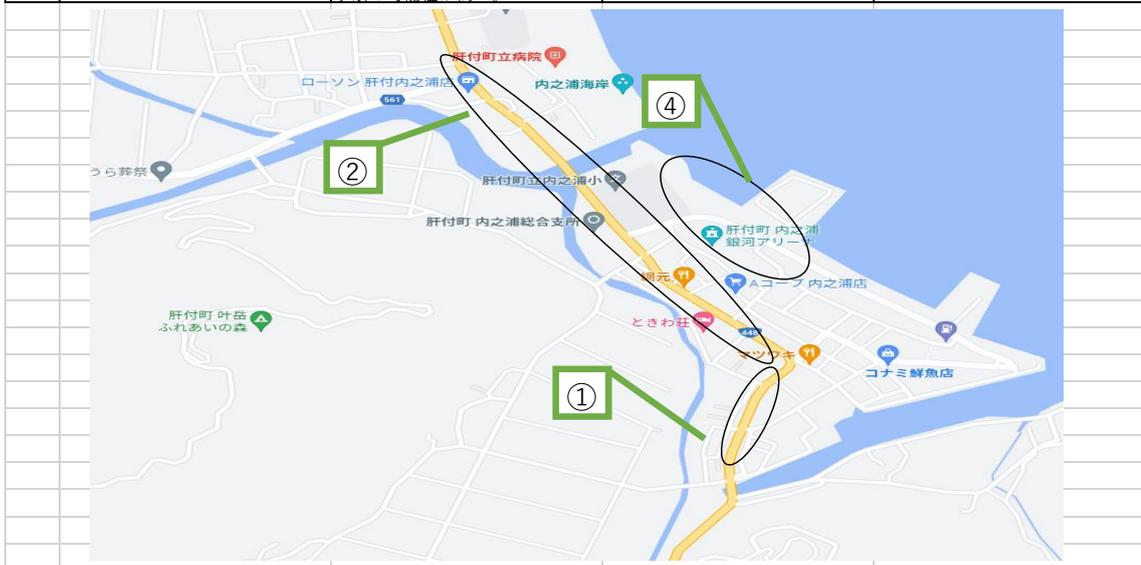
## 【内之浦小学校】

番号	危険・要注意の場所	状況・危険の内容	対策・要望等	備考
1	廣瀬橋～銀河タクシー（避難タワー前）交差点	道が複雑に入り交じている。ガードレールがない。国道へ交差する路地等が多く、信号機がない。	横断時の確認の強化、児童への指導「スピードおとせ」の道路標示の検討	学校→銀河タクシー（避難タワー前）交差点 に修正
2	国道448線ローソン～学校正門前～ぎんじ堂～Aコープ～銀河タクシー（避難タワー前）交差点	ガードレールが片側のみ設置されている。（縁石あり）。交差点では信号が複雑であり、信号無視をする車両が見られる	横断時の確認の強化、児童への指導「スピードおとせ」の道路標示の検討	
4	港周辺	交差が多く、交通量も多い。歩道のない場所もあり、車両との接触事故の可能性が高い。	横断時の確認の強化、児童への指導

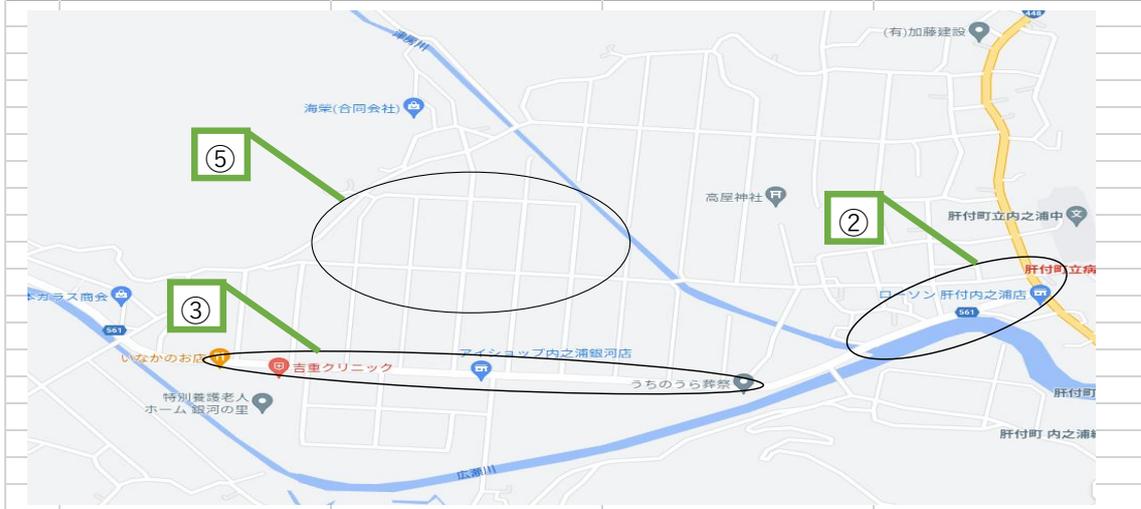
【内之浦中学校】

番号	危険・要注意の場所	状況・危険の内容	対策・要望等	備考
2	国道448線ローソン～学校正門前～ぎんじ堂～Aコープ～銀河タクシー(避難タワー前)交差点	ガードレールが片側にのみ設置されている。(縁石あり)。交差点では信号が複雑であり、信号無視をする車両が見られる	横断時の確認の強化、児童への指導「スピードおとせ」の道路標示の検討	
3	県道561線-神之川内之浦線(アイショップ・内之浦森林組合・銀河の里)	ガードレールなし、縁石あり。交通量が多く、速度超過の可能性あり。	横断歩道の使用を継続指導除草は地域に協力依頼(補助金申請対象)。ガードレール(縁石)のある歩道側を歩くよう児童・生徒に安全指導を行う	
5	北方内部及び近辺	狭い路地が方眼のように交差し、停止線がない。住民の車の往来も多い。ブロック塀が多く、塀が高い。地震等の際に倒壊の恐れが見込まれる	歩行時の安全確認の強化「止まれ」の表示は上申済み。

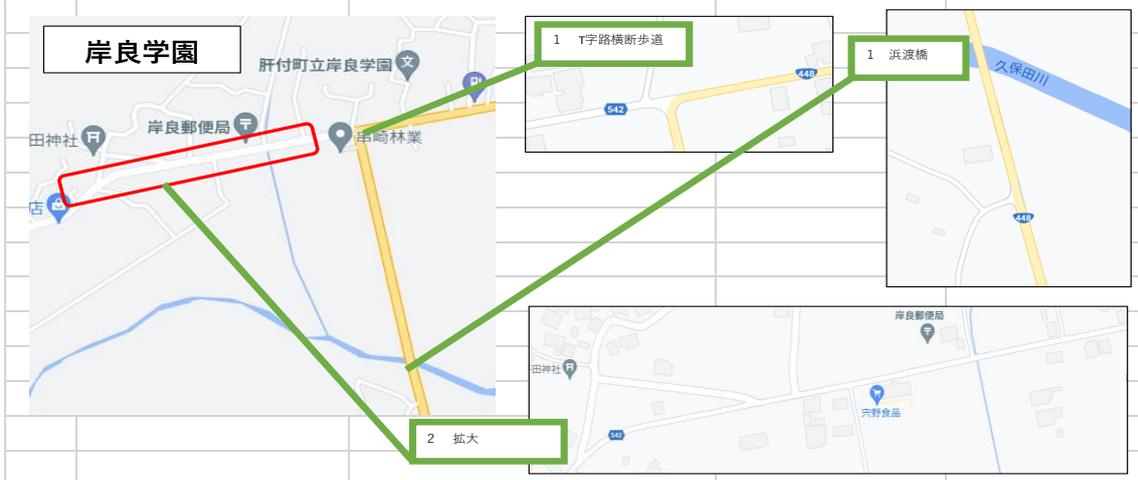
【岸良学園】

岸良学園 通学路危険箇所				
番号	危険・要注意の場所	状況・危険の内容	対策・要望等	備考
1	駐在所から岸良海岸へ向かう国道448号	見通しのよい片側1車線の直線道路歩道はあるがガードレールなし、浜渡橋は歩道なし。	・浜渡橋の歩道設置は、橋の構造上時間がかかるためカラー舗装を検討する。 ・歩道の除草等は、歩道部分の舗装改修で対応、草刈り等は補助事業で対応 ・海岸方面へのT字路の横断歩道マーク、路側帯ラインの塗装を検討する。	
2	学校前から下西方面の道路	道路幅は狭いが大型車両が頻繁に通る。一部区間ガードレールと通行区分帯があるが、ほとんど歩道なし。石階橋は通行区分帯のみでガードレールなし。旧岸良小前廃屋あり。	・道路幅拡張は地域からも要望が出ている。通行帯のカラー舗装またはラインを入れる。 ・岸良会館付近のカラー舗装部分の塗り直しを検討する。

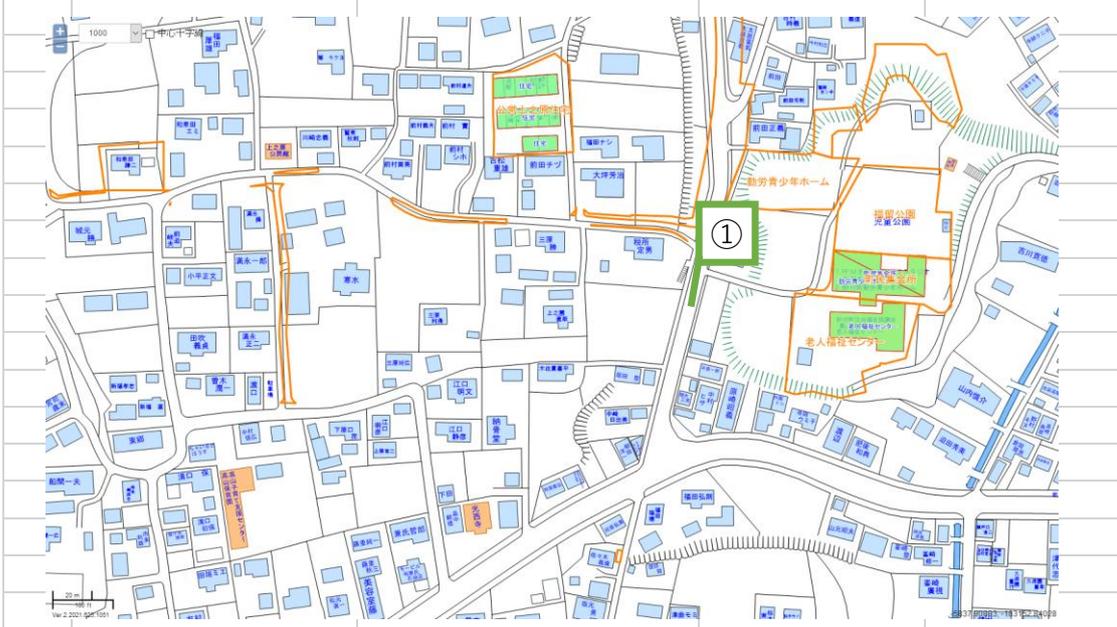
## 【高山こども園】

番号	危険・要注意の場所	状況・危険の内容	対策・要望等	備考
1	肝付町児童公園へ行くとき横断する道路	横断する時、通行量が多く、車のスピードも超過しているので危険で注意を要する。	交差点からの距離や、登り坂が近くにあるため、横断歩道を設置する事が出来ない。安全の確保が出来ている横断歩道を利用した散歩道を利用する。

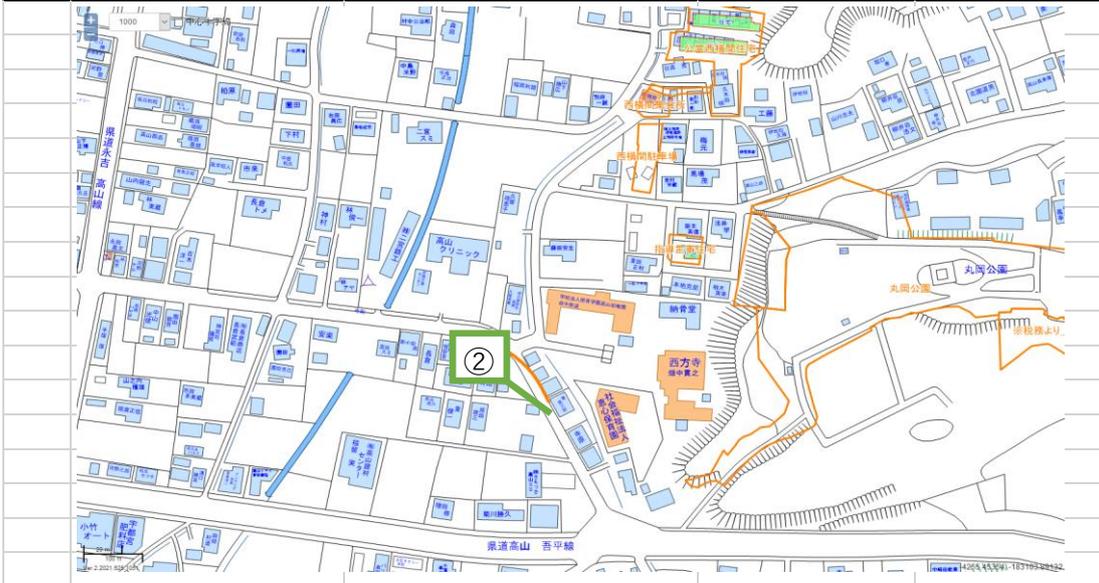
## 【恵心保育園】

番号	危険・要注意の場所	状況・危険の内容	対策・要望等	備考
2	恵心保育園前旧県道	歩道と車道の区別がないところがあり、歩道が狭い。カーブは見通しが悪く、車の速度が出やすい。また、県道との離合部分について、確認が不十分なままの車が有り危険である。	十分な歩道を確保できるだけのスペースが無いので、安全の確保できる道路を使用するよう促す(学童クラブ)スピードを抑制するための路面標示の設置を検討する。

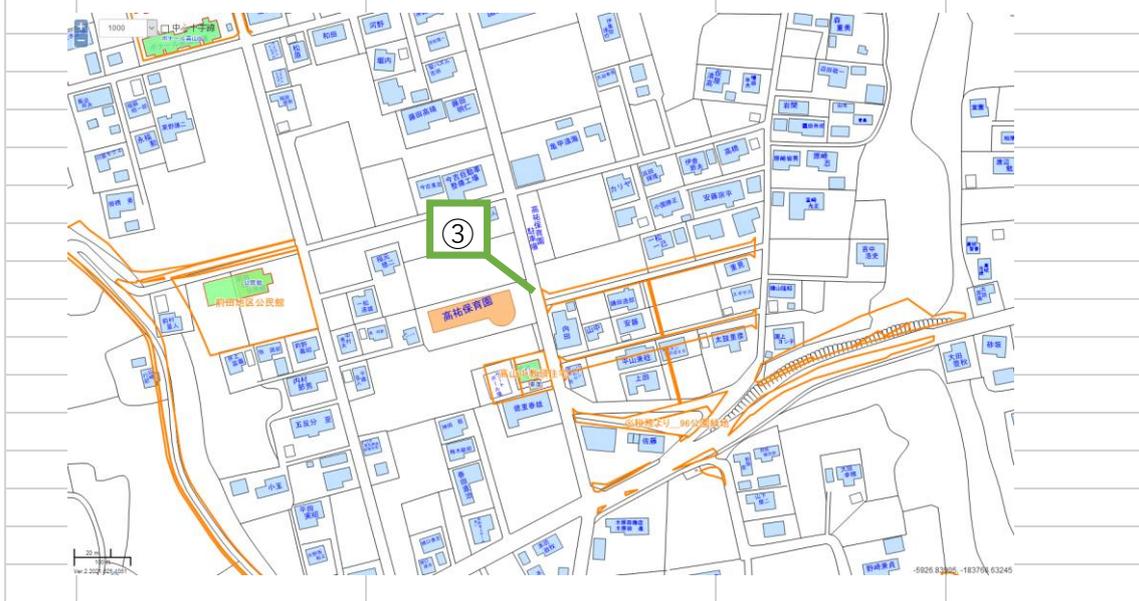
【高佑保育園】

番号	危険・要注意の場所	状況・危険の内容	対策・要望等	備考
3	高佑保育園前町道	信号が無い直線道路となっており、側溝蓋も無く歩道が十分に確保されていない。横断や散歩道として危険を感じる事がある。	道路改良工事により、速度抑制の対策や歩道確保の対策を講じる。

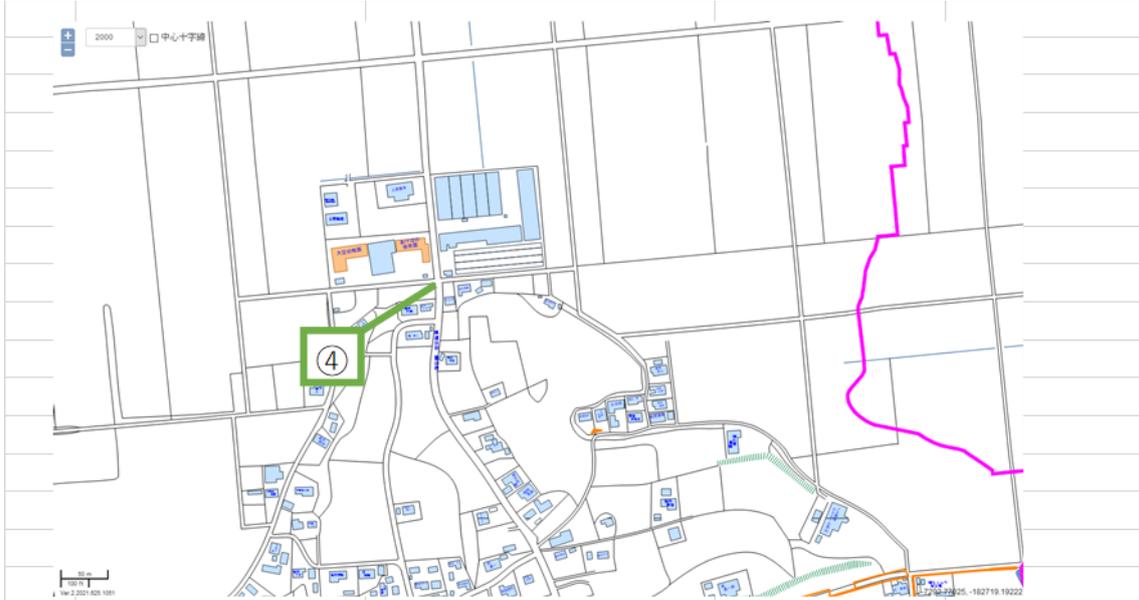
【おおぞらこども園・あけぼのこども園】

番号	危険・要注意の場所	状況・危険の内容	対策・要望等	備考
4	おおぞらこども園・あけぼのこども園前県道	登園の送迎や散歩で、交通量の多い県道を横断、利用しないとならず、直線でスピード超過の車が多く危険である。	道路改良工事により、速度抑制の対策や歩道確保の対策を講じる。

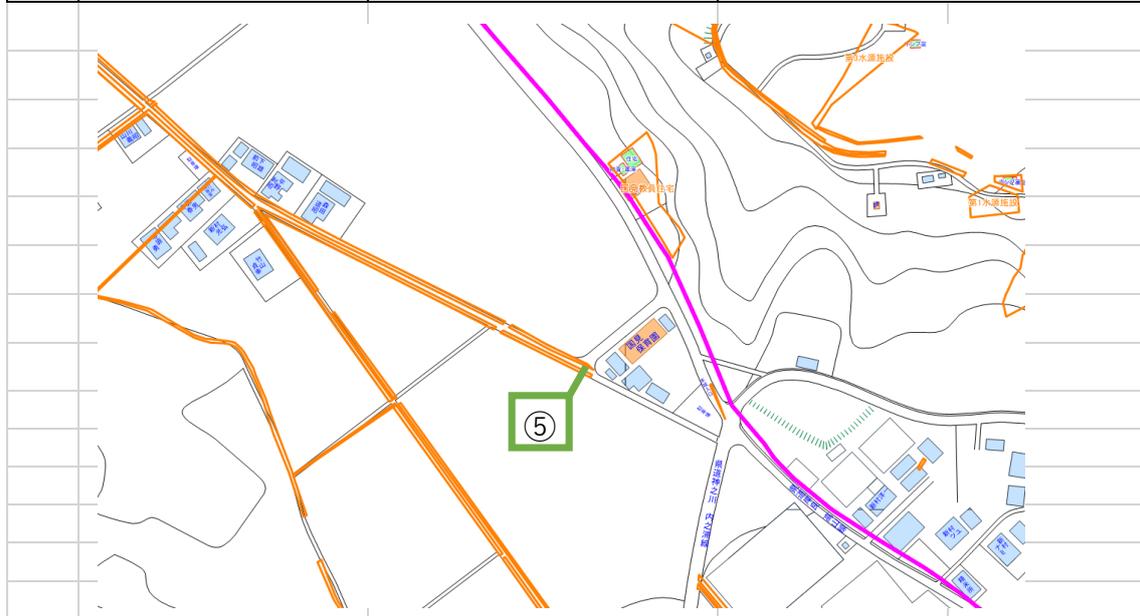
【国見保育園】

番号	危険・要注意の場所	状況・危険の内容	対策・要望等	備考
5	国見小学校・国見中学校から国見保育園までの県道	緩やかなカーブとなっているため、減速しない車があり危険	車道に「速度落とせ」の道路標示を行う。
