肝付町台風接近の記録

今年、台風第6号は、複雑な進路をとりながら九州の西海上を北上し、肝付町にも多大な被害をもたらしました。

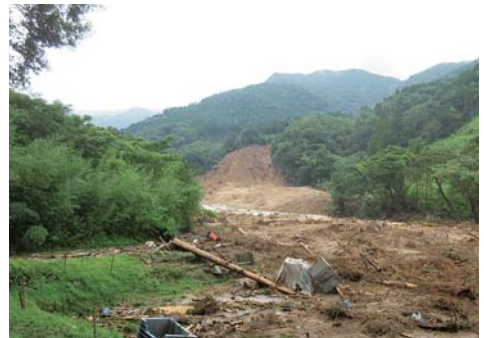
▲岩屋地区の土砂災害の様子

肝付町でも、大浦の町道を倒木や落石がふさぎ、一時孤立状態になり、後田の岩屋地区では大規模な土砂災害が発生しました。
